10年経過した照明器具は点検と交換が必要です。

10年経過した照明器具は危険です!

このような劣化が現れていませんか?点検・交換をお願いします。

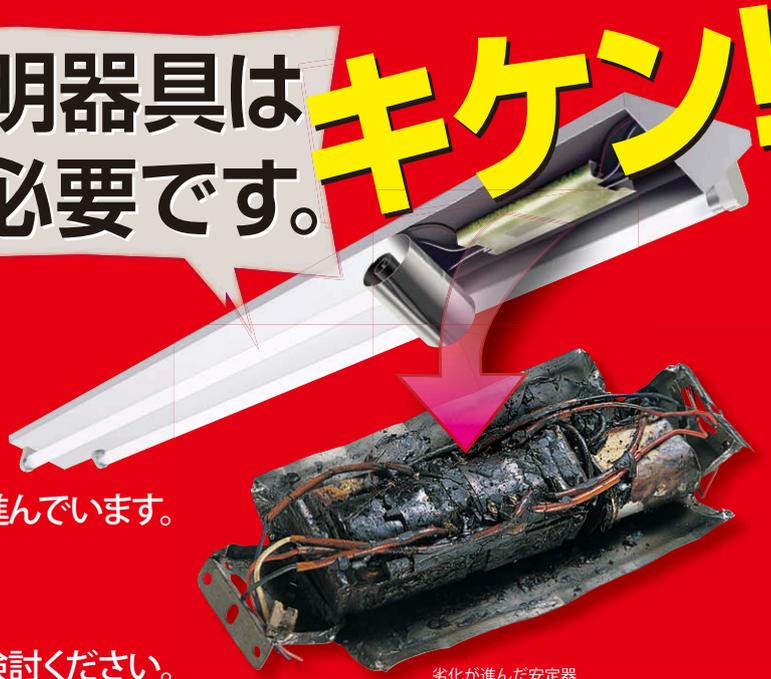
劣化が進んだ安定器

毎日、なにげなく使用している照明器具。耐用年数の限りがあるにもかかわらず、案外見過ごされているのが現状です。10年を過ぎた照明器具は、外観だけでは判断できない器具の劣化が進んでいます。例えば、器具内の安定器が絶縁劣化によりまれに発煙事故に至る場合があります。安全性の面からも早めに点検と交換をご検討ください。

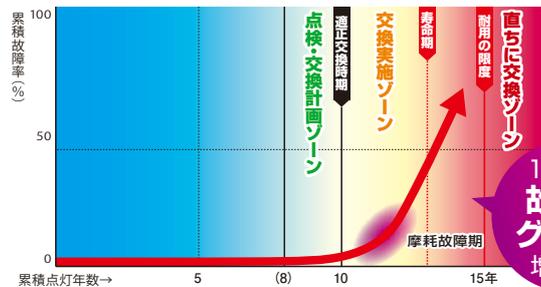
●故障率と器具交換イメージ

古くなった照明器具は早めに取り換えるのが一番です。JIS(日本工業規格)によれば、交換の目安を約10年としています。

累積点灯年数(10時間/日、年間3,000時間点灯)

使用時間	3,000時間/年(10時間/日)			
主な用途	事務所、工場(一般)、店舗			
使用条件	電圧	定格		105%
	温度(°C)	30以下	40	30以下 40
交換時期(年)	10	5	7	3.5

※ 次の条件で使用されますと絶縁材料の温度上昇が大きくなり器具寿命が短くなります。

- 電源電圧が105%を超えるもの。● 周囲温度が40°Cを超える場所。
- 裏面にガラスウールなど断熱性の材料を用いた天井面に取り付けたり、埋込み器具背面を断熱性の材料で覆う場合。(断熱材で覆われる場合は、断熱施工器具をご使用ください。)
- 10時間/日を超えて点灯する場合。

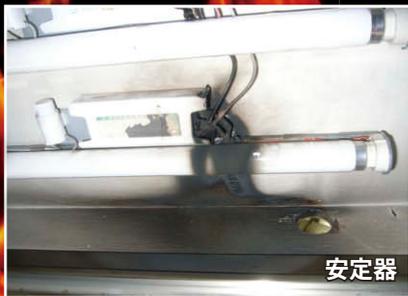
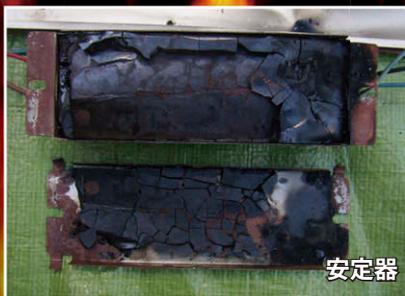
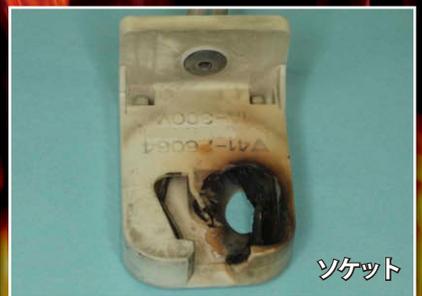
東京消防庁管内での火災事例

写真提供: 東京消防庁

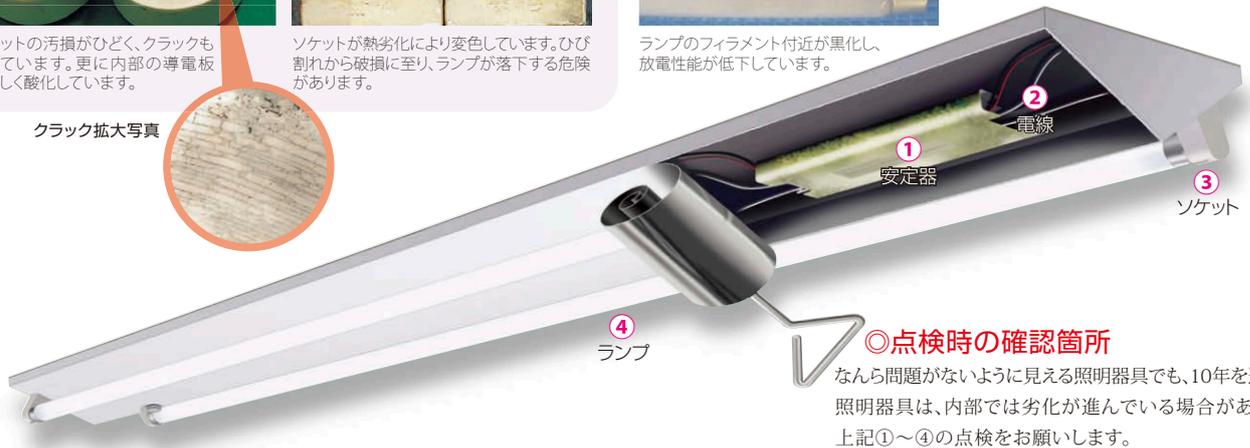
◎点検時の確認箇所

なんら問題がないように見える照明器具でも、10年を過ぎた照明器具は、内部では劣化が進んでいる場合があります。上記①～④の点検をお願いします。
